# 減速機のトラブル防止

設備の長期間停止につながる減速機故障は  
オイルの劣化が原因

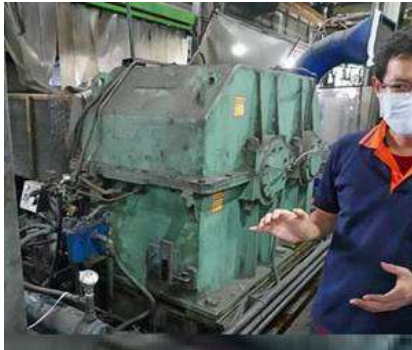
←生産設備を動かす大切な減速機  
↓その減速機内部のオイルは  
金属摩耗粉でギラギラ

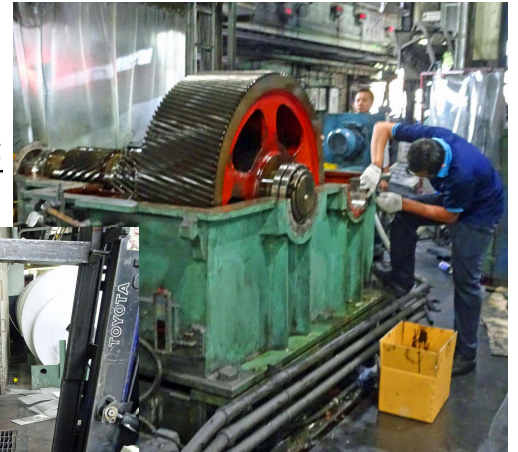
←精密な重量物なため、  
修理作業は困難を極め  
ます

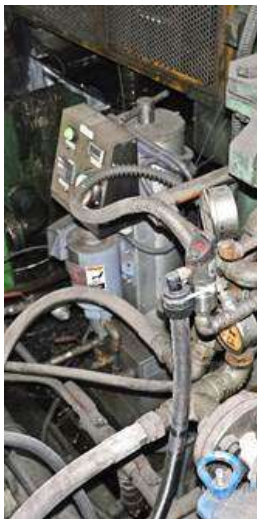
←減速機のとりに  
ミラクルボーイを設置  
ホース2本で減速機と  
つなぐだけ

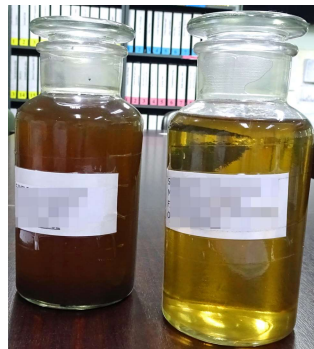
←ミラクルボーイ設置後のオイル(右側)は、性状分析試験により新油以上の性能に回復していることを確認

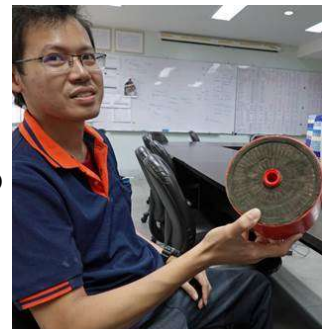
→まっ白だったエレメントが、  
酸化スラッジや金属粉でこの  
ように真っ黒

その代わりオイルのコンディ  
ションは最高です
